*Made For life***RELATÓRIO DE VISITA TÉCNICA PARA INSTALAÇÃO DE EQUIPAMENTOS MÉDICOS**

Nome Cliente		Hospital de Base – IGESDF			Cidade-UF	Brasília -DF
Equipamento		ELAN 1.5T	Entrega:		Nº Projeto	196786
Técnico CMB		SERGIO SILVA	Data da vistoria:	13/03/2024	Filial Resp.:	Matriz
Responsável Hospital/Clínica		Eng. Tatiana Tostes / 61 9 9873- 9194	Responsável pela Reforma			
		Instalação Nova	Tensão disponível		380 V	Informado Eng. Eduardo
X		Adequação de sala para troca de equipamento	Demanda de energia disponível		Requerido 32 KVA	Confirmado Eng. Eduardo
ETAPAS DA VERIFICAÇÃO	Nº ITEM	DESCRIÇÃO DO ITEM - Elaborar Relatório Fotográfico	CONCLUÍDO	PENDENTE	PREVISAO DE TERMINO	OBSERVAÇÃO
OBRA CIVIL	1	Alvenarias		X		Sala nova, providenciar cliente novo layout
	2	Revestimento Paredes		X		Idem item 1
	3	Impermeabilização		X		Idem item 1
	4	Base de Concreto		X		Providenciar
	5	Rebaixo do contra piso		X		Providenciar
	6	Vãos - Porta e visor de observação		X		Providenciar
	7	Vão - Painel de Filtros		X		Providenciar

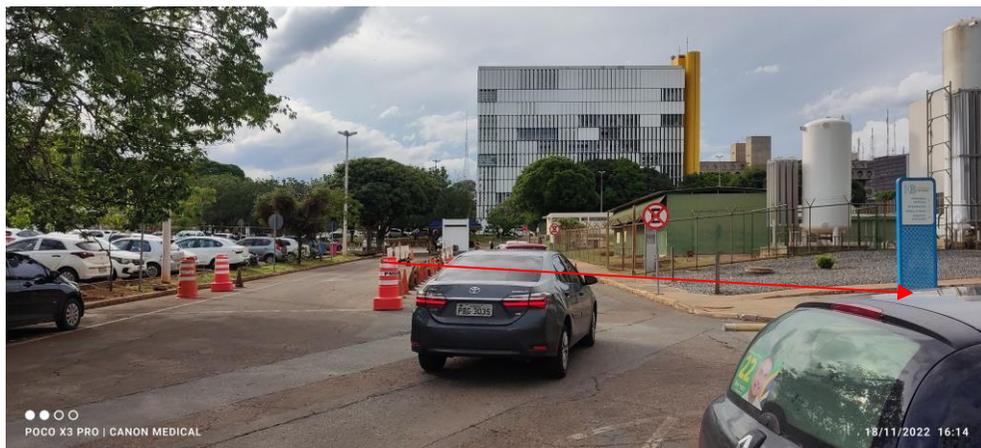
Foto 1: Vista Geral acesso estacionamento possível entrada do equipamento, organizar com o cliente interdição das vagas próximas e no percurso de entrega.

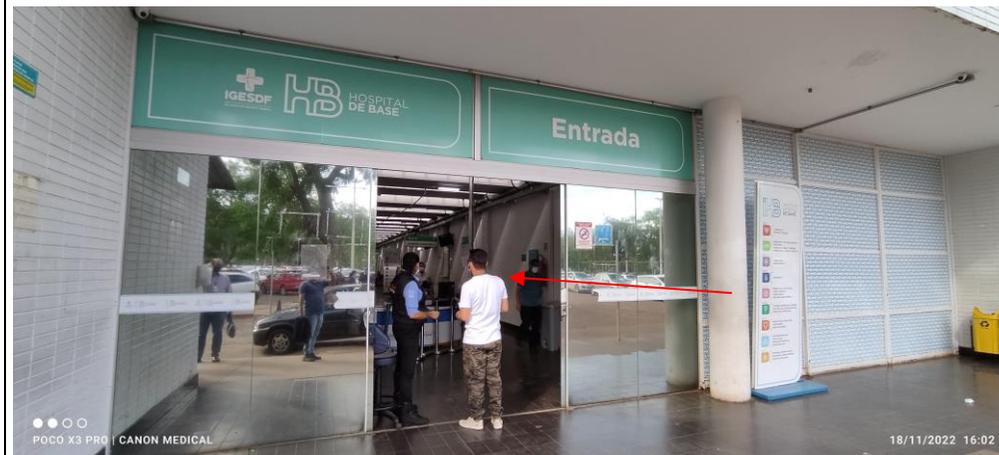
Foto 2: Vista Geral do local de possível entrada do equipamento, como indicado pelo Eng. Eduardo, vão entrega 1,94 x 2,41 m (largura e altura), solicitar a desmontagem para entrega, vão mínimo de 2,00 x 2,50 m (largura e altura). Site térreo sem subsolo informado cliente.

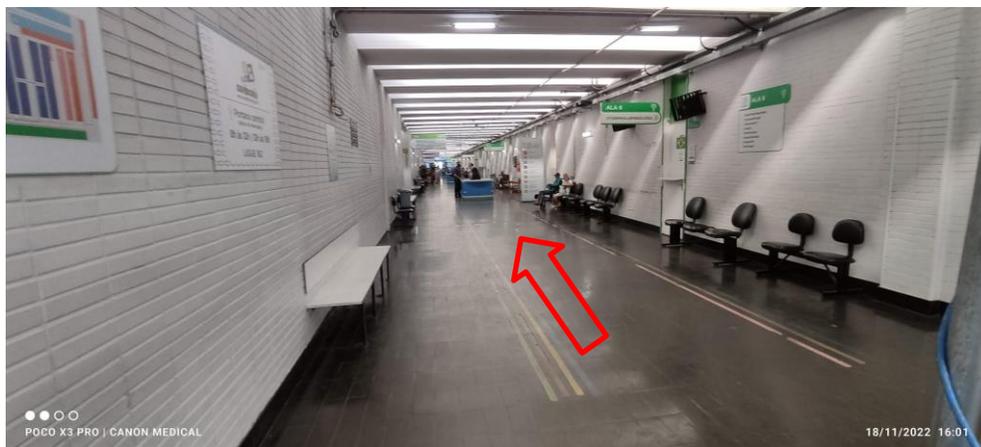
Foto 3: Vista interna do possível acesso da RM a sala de exames, aonde acesso pelos corredores, informado que todo o percurso é térreo sem subsolo e que pode ser transportado, percurso pelos corredores aproximado 100 m, largura corredores + 5m e pé direito de 3,40 m.

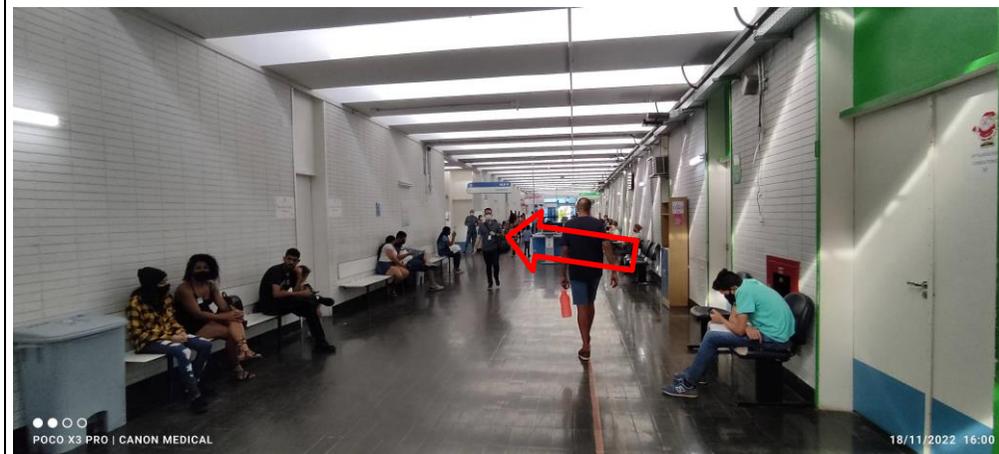
Foto 4: segue corredor largura 5 m e curva a esquerda para segundo corredor de acesso ao setor de imagens, largura corredor 4 m, percurso térreo sem laje subsolo informado cliente pé direito 3,40 m.

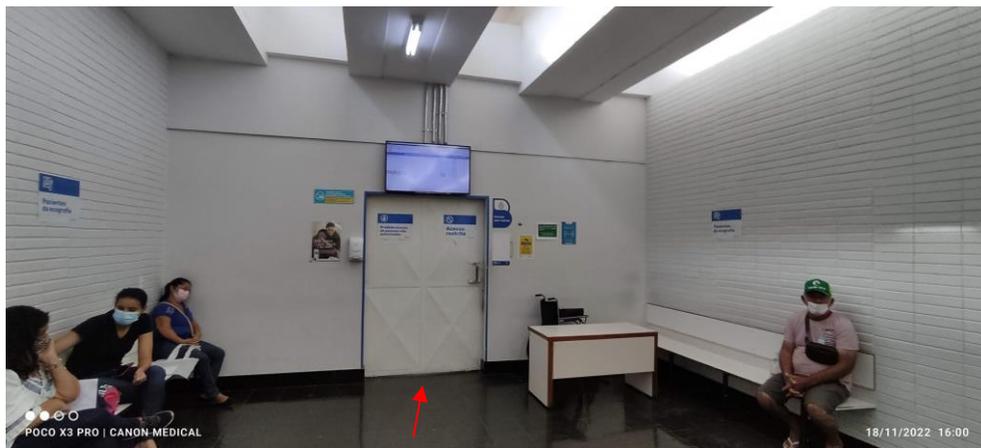
Foto 5: Vista acesso ao setor de imagens, cliente providenciar vão mínimo de 2,00 x 2,50 (L x H) para acesso.

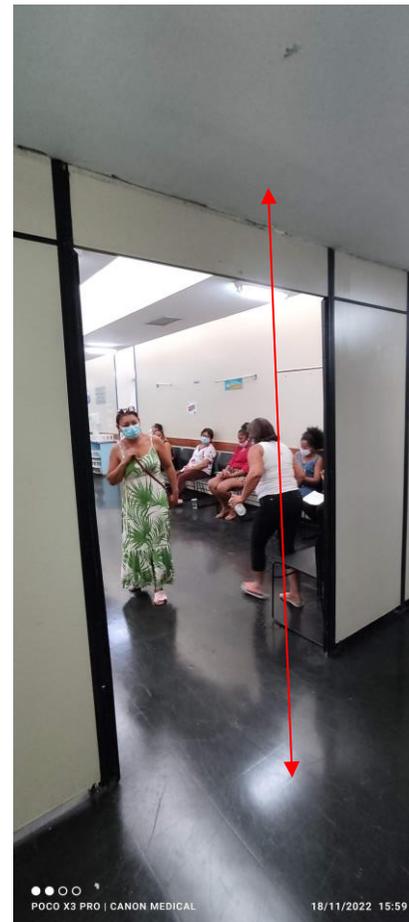
Foto 6: Dando continuidade ao percurso após vão da foto 05, segue para corredor do setor de imagens, cliente com pé direito no forro de 2,40 m, providenciar pé direito mínimo de 2,50 m e providenciar desmontagem das divisórias.

<p>Entrega no térreo, prever desmontar porta acesso entrada e porta acesso ao corredor sala de exames.</p> <p>Prever ampliar pé direito forro corredor sala de exames.</p>	
NOME POR EXTENSO	Assinatura do Responsável pelo Cliente: Eng. Tatiana	Assinatura do Responsável CMB: Sérgio Silva

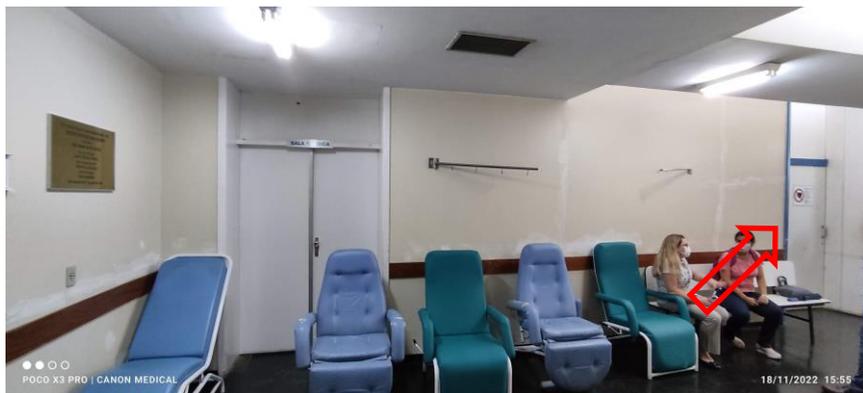
Foto 7: Vista geral corredor sala de exames, indicado pelas setas vermelhas parede acesso ao local de estudo da RM, largura mínima do corredor 2,42 m , E indicado pela seta amarela acima sala de exames do CT , verificar planta enviada pelo cliente para viabilizar e ver possíveis interferências na sala de exames.

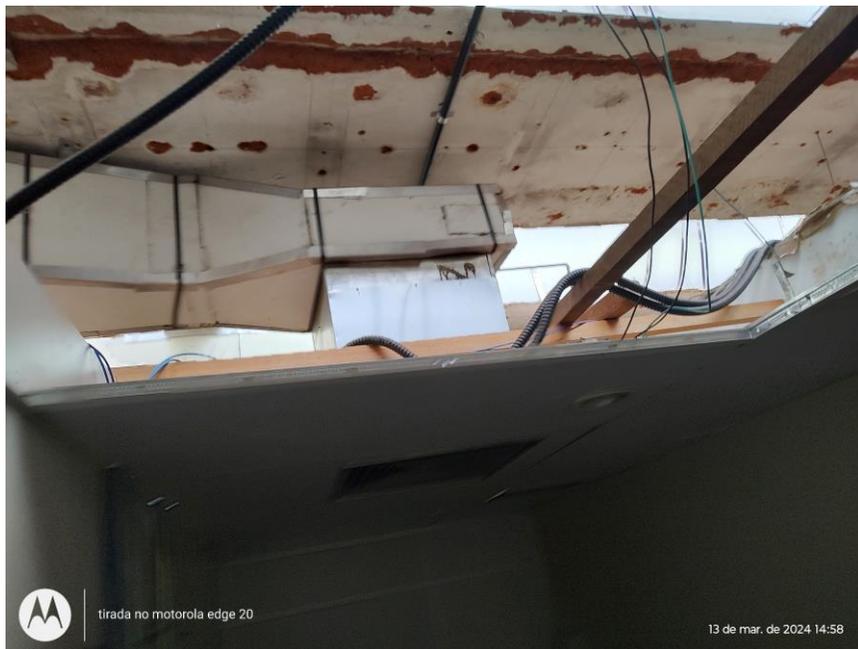
Foto 9: Vista da sala da RM atual, detalhe para gaiola e forro sala de exames , segundo informado pelo hospital a remoção do equipamento / gaiola e todos os componentes será feita pelo hospital e todas as adequações da parte civil , elétrica até o QDF da sala de comando .

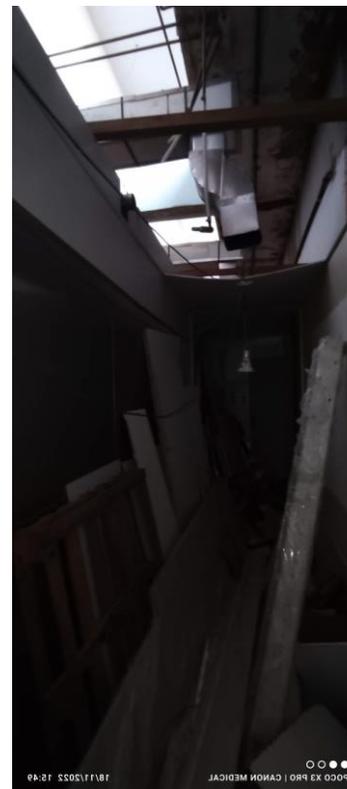
Foto 10: Vista geral espaço sala de exames da RM, cliente pretende usar espaço entre a parede do corredor interna e sala de exames, ampliando a largura da sala de exames para 5,50 m x 10,60 m de comprimento (medida total para sala de exames , sala de comando e sala técnica).

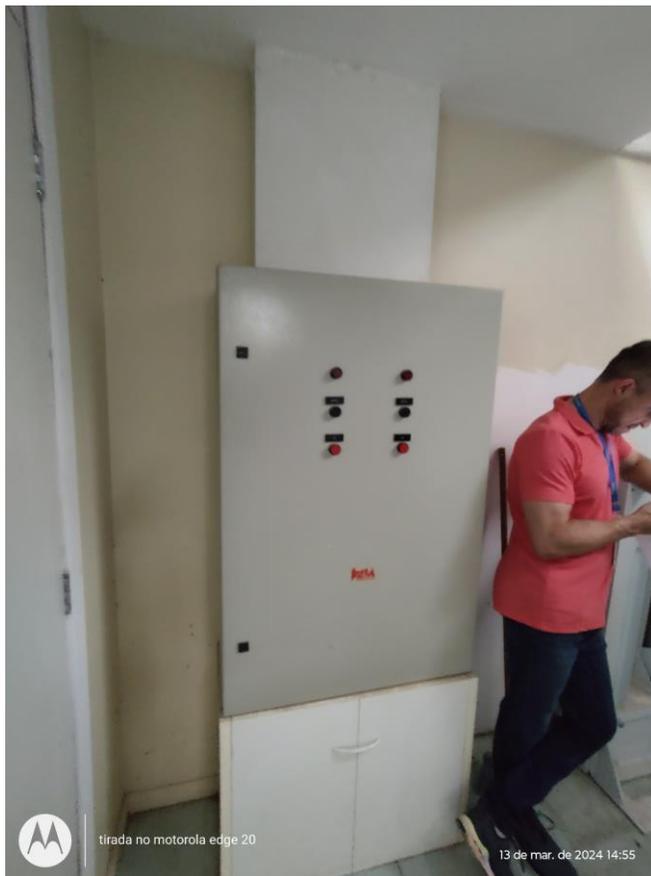
Foto 13: Vista QDF atual, cliente informa que o cabeamento até o QGBT não será trocado pelo hospital então manter posição no novo layout.

-Elétrica até o QDF da sala técnica como a troca do cabeamento até o QGBT, Fornecedor ficando apenas com alimentação elétrica da gaiola e do QDF ao estabilizador, fornecedor enviar QDF e estabilizador na proposta.

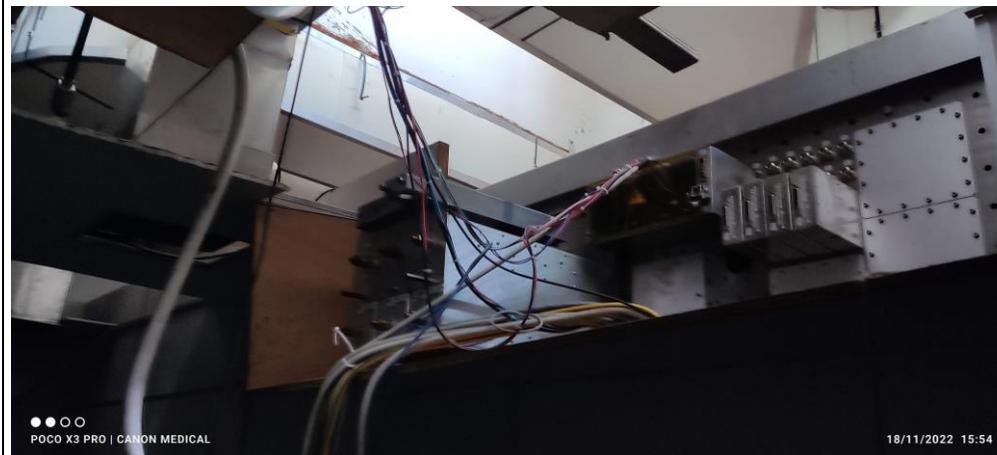
Foto 14: Vista geral sala técnica detalhe para painel de filtros da RM atual, hospital a providenciar retirada do equipamento informado eng. Eduardo.

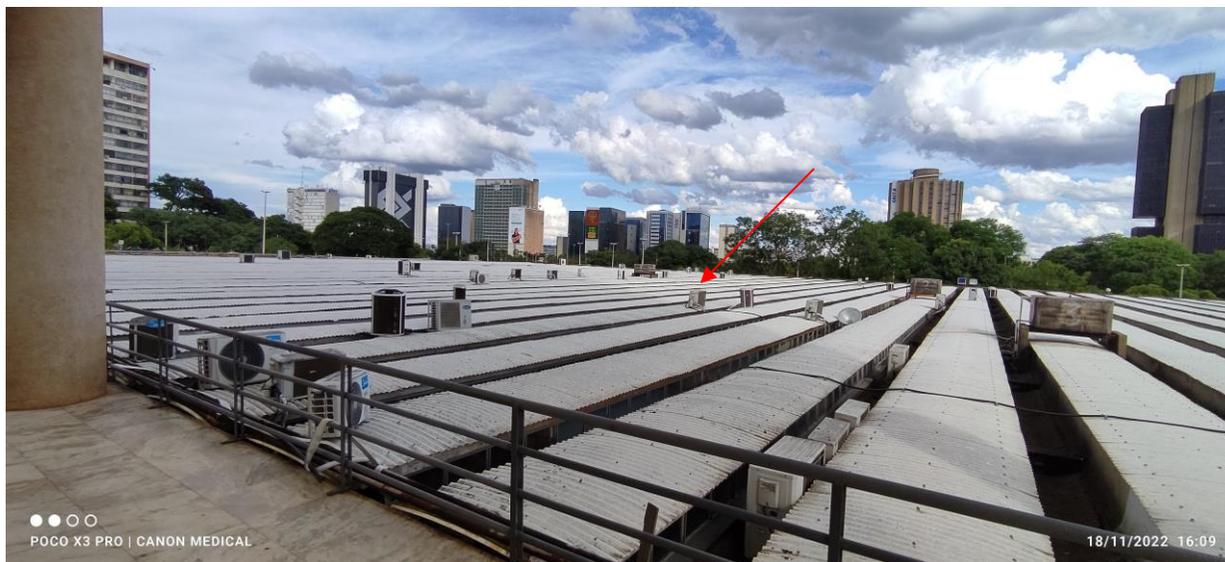
Foto 15: Vista geral telhado do hospital, segundo informado pelo cliente opção para saída do tubo Quench , cliente informa que pode ser feito uma grade para limitar acesso no perímetro , e local de instalação do Chiller cliente informa que será montado uma estrutura metálica acima do telhado para instalação a ser executado , ver edital.

-Cliente verificar onde vai colocar o Chiller, montar estrutura no telhado verificar a execução da estrutura metálica Canon ou Hospital.
